# FÜSIKALISE VEETÖÖTLUSSEADME BAUER AK® 2000 KASUTAMINE SULETUD RINGLUSVEESÜSTEEMIDES

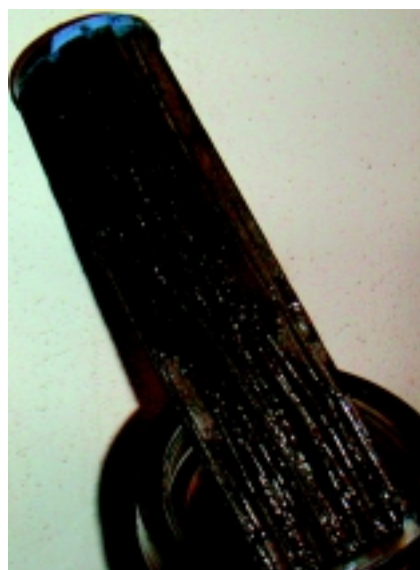
Roostesade ringlusveest

ja osa seadmeid on töötanud juba 1972. aastast peale. Süsteemi hooldamisel kasutasime varem inhibiitoreid ja keemilist läbipesu, mis oli kulukas ja töömahukas toiming ning soovitud tulemusi ei andnud. Bauer-seadme töö tulemused on visuaalselt jälgitavad: ringlusvesi on vaatlusel silmanähtavalt selge ja läbi-paistev ning filterelementidele koguneb rohkesti mustjat roostesadet. See näitab süsteemi puhastumist.

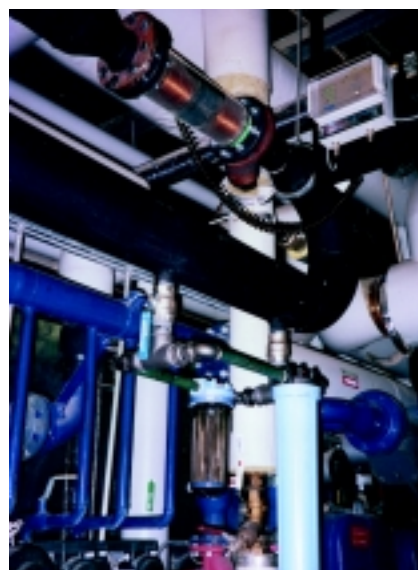
Bauer AK Viru Hotelli ventilatsiooni-küttesüsteemis

**Hotell Viru**, hooldusjuht Enn Palmets: Paigaldasime Bauer AK koos uue soojusvahetiga oma ventilatsiooni-küttesüsteemi 2002. aasta septembris. Torustik

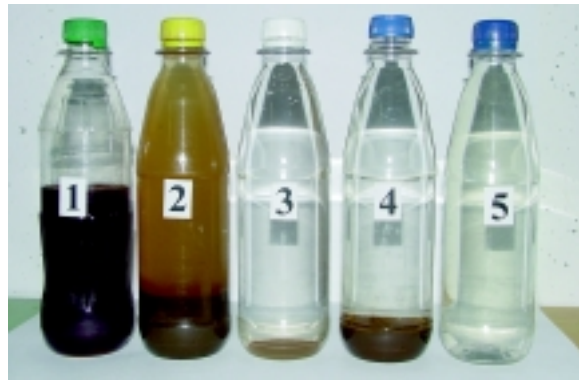
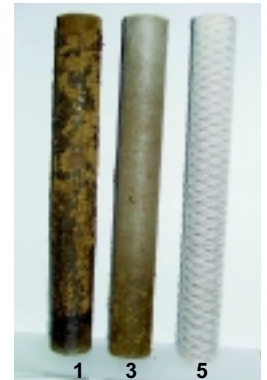
### Büroohoone Helsingis, ehitusaasta 1989, terastorstik, radiaatorid terasplekist.

Probleeme oli radiaatorite roostetamise ja sagedase lekkimisega. Süsteemi hooldamisel kasutati kemikaale, mis korrosiooni ei pidurdanud ega toonud probleemidele lahendust. Bauer AK paigaldati maja keskküttesüsteemi 06/2000. Fe<sub>üld</sub> 7,9 mg/l, lahustunud raud Fe<sup>2+</sup> 3,7 mg/l, pH 10,8. **1.** veeproov 06/2000, enne paigaldamist, sisaldab kemikaale. **2.** veeproov filtrist 01/2001, 6 kuud pärast paigaldamist. **3.** veeproov süsteemist, 05/2001, 10 kuud pärast paigaldamist. **4.** veeproov filtrist 05/2001, 10 kuud pärast paigaldamist. **5.** veeproov filtrist 10/2001, 15 kuud pärast paigaldamist. Fe<sub>üld</sub> 0,71 mg/l, lahustunud raud Fe<sup>2+</sup> 0,37 mg/l, pH 7,4. Parempoolsel fotol on veeproovide võtmise ajal vahetatud filterelemendid. Hoone piisavaks varustamiseks soojusega töötas soojusvaheti kaugküttepõlv enne Bauer AK paigaldamist **maksimum**jõudlusel, nüüd aga **miinimum**jõudlusel. Küttekulude kokkuhoid on tunduvalt suurenenud.

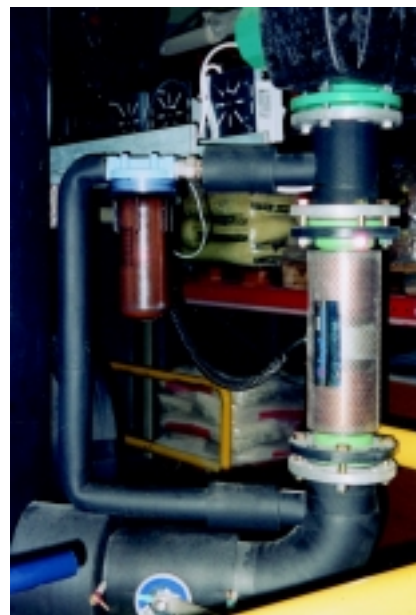
Bauer AK plastitööstuse jahutussüsteemis

Jahutussüsteemis paigaldatakse Bauer AK koos filtriga pealevoolu torustikku soojusvaheti järele või ehitatakse jahutusveemahutile eraldi pumba ning rööpselt töötavate Bauer-seadme ja filtri(te)ga ringlussüsteem.

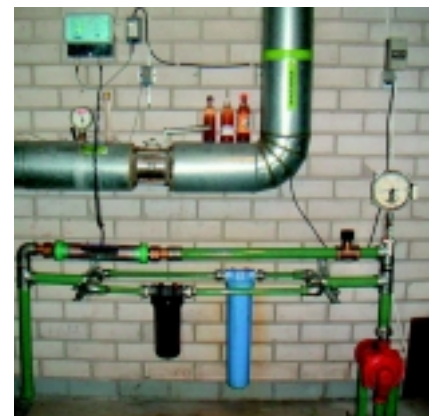
Bauer AK HTM Sport Eesti OÜ jahutussüsteemis

**HTM Sport Eesti OÜ**, peadirektori ase-täitja Kalle Voog: *Enne Bauer AK paigaldamist oli meie jahutussüsteemis ringlev vesi roostesogane, kuigi kasutasime keemiliselt töödeldud vett. Vormide jahutuskanalid ning presside torukimptüüpi õlijahuteid tuli tihti sadenenud roostest mehaaniliselt puhastada. Tänu Bauer AK kasutamisele on pressvormide jahutusvesi selgeks muutunud, ummistumised vormikanalites lõppenud ning jahutussüsteemi hooldus- ja re-*

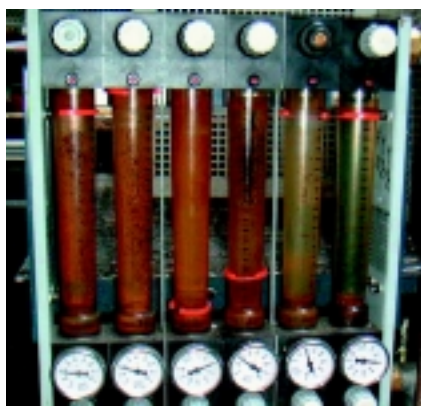
Rotameetrid enne ja pärast Bauer AK paigaldamist

mondivajadus oluliselt vähenenud. Seda näitavad ilmekalt ka presside puhtana püsivad rotameetrid. Tehtud investering tasub end igati. Plaanime Bauer-seadme paigaldamist ka oma tarbevesüsteemi.

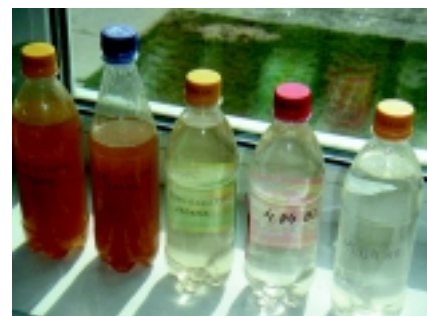
Muutused Polyform ASi jahutussüsteemis

med kõikidesse tähtsatesse tootmissõlmedesse: keskkütte-, pressvormijahutus- ja tarbevesüsteemi. Vesi muutus selgeks, ringlussüsteemid said puhtaks, korrosioon pidevalt väheneb ning vormide jahutuskanalid enam ei ummistu. Ringlusvee kordusanalüüsid näitavad olukorra tunduvalt parenemist:
